<b>INFORME FINAL DE AUDITORÍA INTERNA</b>	Código: EI_FO_04
		Versión: 9
		Vigente desde: 15/09/2021

**INFORME FINAL**  
**AUDITORÍA INTERNA A LA IMPLEMENTACIÓN DE LA NORMA TÉCNICA COLOMBIANA NTC 6047 DE 2013 RELACIONADA CON LA ACCESIBILIDAD AL MEDIO FÍSICO, ESPACIOS DE SERVICIO AL CIUDADANO EN LA ADMINISTRACIÓN PÚBLICA, EN PARQUES NACIONALES NATURALES DE COLOMBIA - SEDE CENTRAL.**

Bogotá, 19 de octubre de 2021

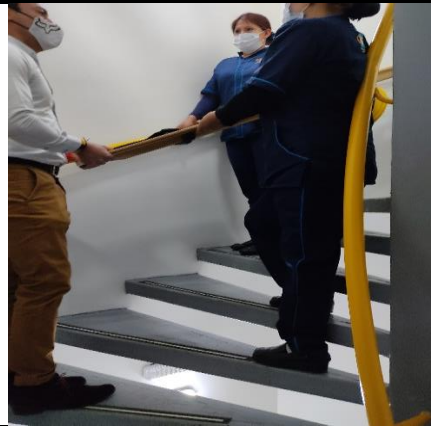
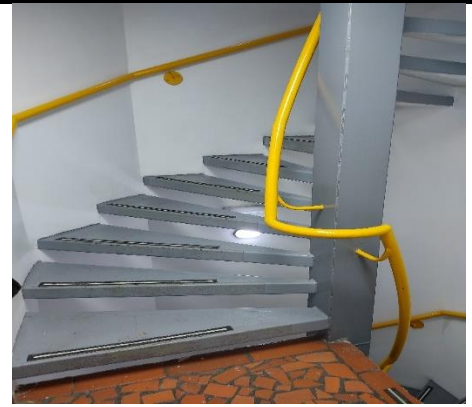
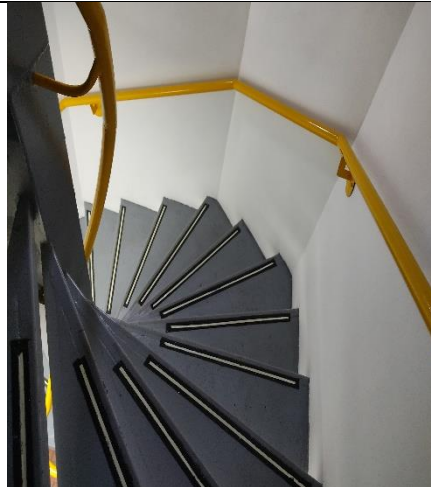
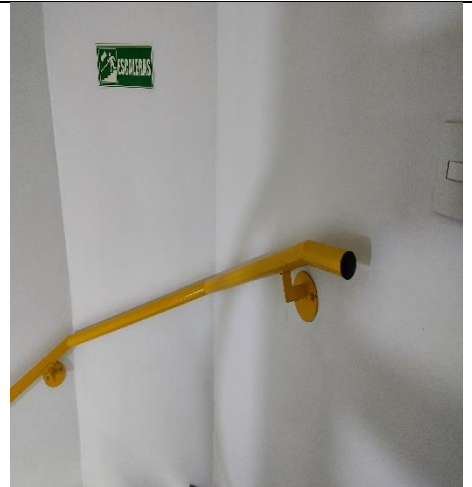
La escalera no cuenta con área de descanso central, los descansos están en la plataforma de acceso en cada uno de los pisos.

El ancho útil tomado desde los bordes internos de los pasamanos, para los tramos de los escalones está comprendido entre 91 cms, 1,05 cms y 1,13 cms en las curvas.

De lo anterior se evidenció que la escalera de circulación vertical y dispuesta en caso de emergencia para la evacuación de las personas en la edificación, no cumple los requerimientos de la norma por cuanto no permite la evacuación de personas en forma asistida y segura en caso de emergencia, no facilita el transporte de una persona en una camilla y/o silla de ruedas, a partir de la forma de fabricación, la altura y el ancho libre de los escalones, el ancho y profundidad de la huella, La contrahuella y la huella de los escalones en los tramo de escalera no son uniformes.

Se evidenció que la escalera no cuenta con el espacio suficiente para que descienda una silla y/o camilla de evacuación en caso de emergencia, no deja espacio para permitir el contraflujo, es decir, el acceso de los equipos de rescate que ingresan a la edificación hacia el siniestro, por el ancho de la escalera se obstruye el paso impidiendo la evacuación de las personas

Los pasamanos instalados en las escaleras de emergencia cuando se cruzan con las entradas a los pisos, sus extremos no están volteados hacia la pared, o volteados hacia abajo, terminando a nivel del piso (numeral 12.4 de la norma).

Se evidenció que la ruta de accesibilidad disponible para evacuación en caso de emergencia, dentro de la edificación está compuesta por la escalera metálica de circulación vertical y dispuesta para la evacuación de las personas. Esta escalera no cumple los requerimientos de la norma por cuanto no permite la evacuación de personas en forma asistida y segura en caso de emergencia, el espacio no facilita el transporte de una persona en camilla y/o en silla de ruedas, a partir de la forma irregular de fabricación, la altura y el ancho libre de los escalones, el ancho y profundidad de la huella, el espacio no permite el contraflujo para el acceso de los equipos de rescate que ingresan a la edificación para atender el siniestro, siendo obstruido el paso e impidiendo la evacuación de las personas, según lo establecido en el numeral 11, 43 y anexo C de la NTC 6047 de 2013.

Se evidenció que los extremos de los pasamanos instalados en las escaleras de emergencia no están volteados hacia la pared o hacia abajo terminando a nivel del piso, en los cruces de las entradas a los pisos, de acuerdo a lo establecido en el numeral 12.4 de la NTC 6047 de 2013.

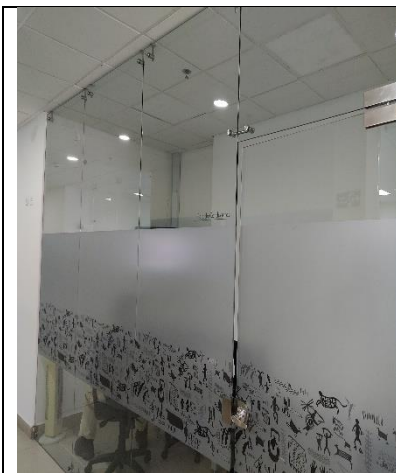
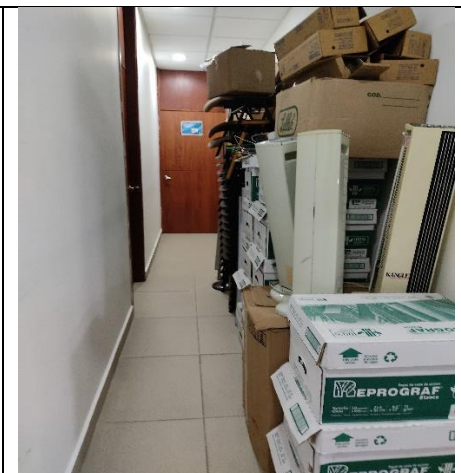
Se evidenció la existencia de paredes vidriadas y las puertas completamente vidriadas, de gran tamaño, próximas a espacios de circulación en el primer piso las cuales no cuentan con una señalización e indicaciones visuales para evitar la toma equivocada para aberturas a las personas ciegas o con discapacidad visual parcial.

En los espacios de circulación como se evidenció en la puerta de acceso al área de trabajo de los funcionarios y contratista para atención al usuario y radicación de documentos, no se encuentra libre de circulación que permita el acceso en silla de ruedas a personas con discapacidad por la obstrucción con archivos allí depositados.

Así mismo se evidenció en las entradas a las áreas de almacenamiento que no están libres de circulación por cuanto los espacios o pasillos y puertas se encuentran obstruidas por estantería y cajas con productos del almacén. Esta situación que no permite la libre circulación de personas aun sin discapacidad.

Se evidenció la existencia de paredes vidriadas y las puertas completamente vidriadas, de gran tamaño, próximas a espacios de circulación en el primer piso las cuales no cuentan con una señalización e indicaciones visuales para evitar la toma equivocada de acceso a las personas ciegas o con discapacidad visual parcial, de acuerdo con el numeral 16 de la NTC 6047 de 2013.

Se evidenció en la puerta de entrada al área para atención al usuario y radicación de documentos, en los pasillos de circulación a las áreas de almacenamiento y en sus puertas de acceso que se encuentran obstruidas por estanterías, archivos, cajas con productos de almacén, que impiden la libre circulación a personas en especial a aquellas con discapacidad y en silla de ruedas, según lo establecido en el numeral 16 de la NTC 6047 de 2013.

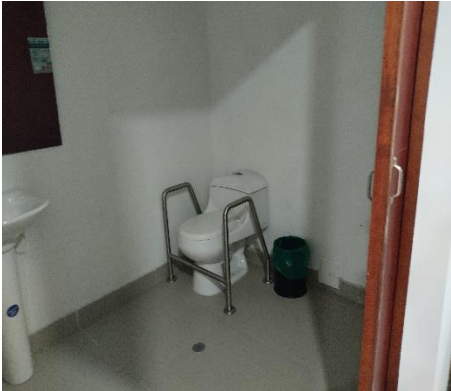
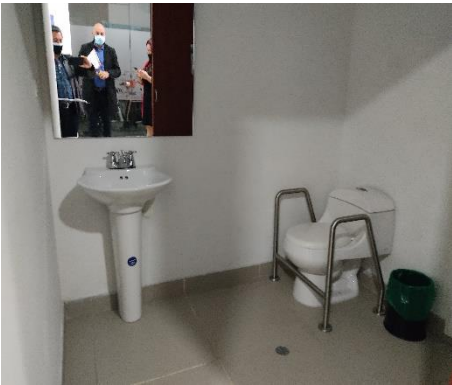
CRITERIO – MARCO LEGAL	DESCRIPCION DE LA SITUACION:
<p>“NTC 6047 DE 2013 Numeral 24. CUARTOS DE BAÑO E INSTALACIONES SANI- TARIAS”.</p>	<p>En desarrollo de auditoría se procedió a la inspección física para verificar la implementación de la NTC 6047 numeral 24 relacionado con los cuartos de baño e instalaciones sanitarias.</p> <p>Se evidenció que la entidad cuenta con baños de acceso para funcionarios, contratista y visitantes y/o usuarios.</p> <p>Los baños ubicados en los pisos 2, 3 y 8 no cuentan con cuartos de baño y lavamanos accesibles para personas en sillas de ruedas, no cuenta con ganchos para colgar las muletas o bastones para personas con discapacidad que pueden caminar, no cuentan con el sistema de alarma conectada a un punto de ayuda de emergencia o a donde un miembro del personal pueda brindar asistencia.</p> <p>El baño instalado en el primer piso para personas en condición de discapacidad no cumple con los requisitos de la norma en cuanto a la ubicación del sanitario, interruptor de luz, lavamanos, barandas de agarre o apoyo, dispensadores de papel higiénico, recipiente para basuras, el acceso consta de una rampa con pendiente superior al 5%, el espacio para maniobra en silla de ruedas es reducido, se carece de señales en caso de emergencia, no cuenta con ganchos para colgar las muletas o bastones, para personas con discapacidad que pueden caminar.</p> <div style="display: flex; justify-content: space-around; align-items: flex-end;"> <div style="text-align: center;">

Se evidenció que los baños ubicados en los pisos 2, 3 y 8 no cuentan con cuartos de baño y lavamanos accesibles para personas en sillas de ruedas, no cuentan con ganchos para colgar las muletas o bastones destinados a personas con discapacidad que pueden caminar, no cuentan con el sistema de alarma conectada a un punto de ayuda de emergencia o a donde un miembro del personal pueda brindar asistencia. El baño instalado en el primer piso para personas en condición de discapacidad no cumple con los requisitos de acuerdo con el numeral 4 y 24 de la NTC 6047 de 2013.

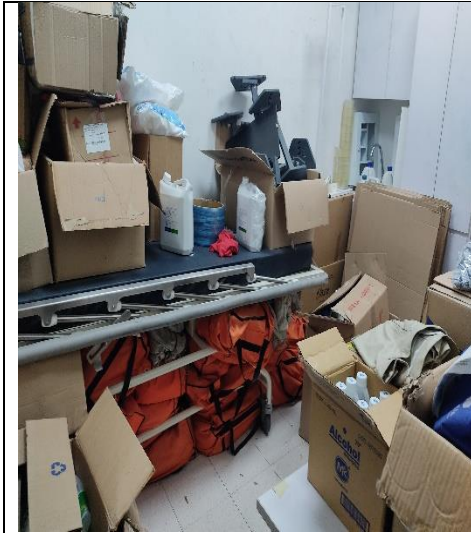
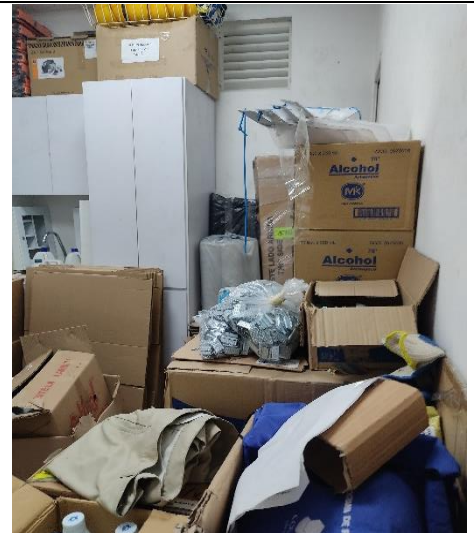
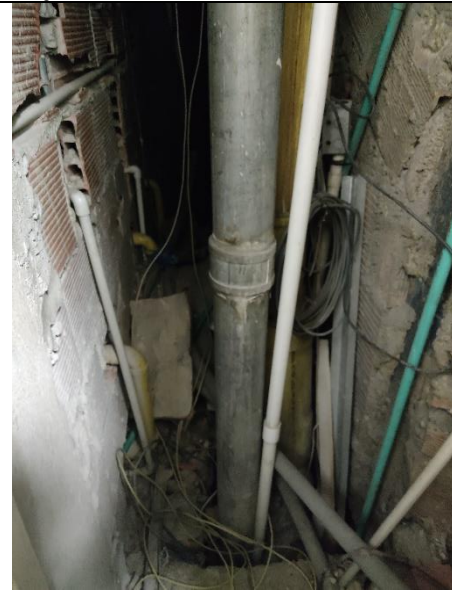
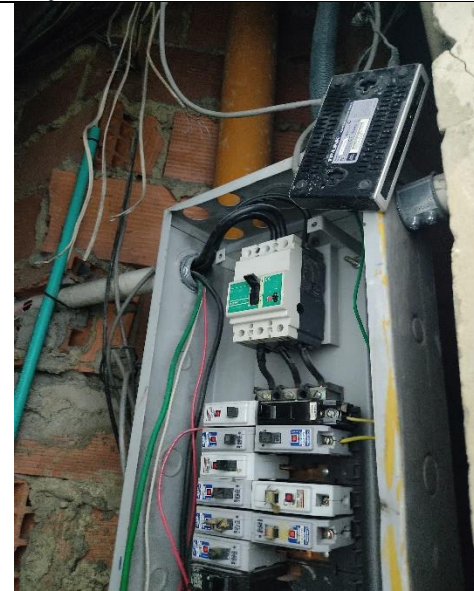
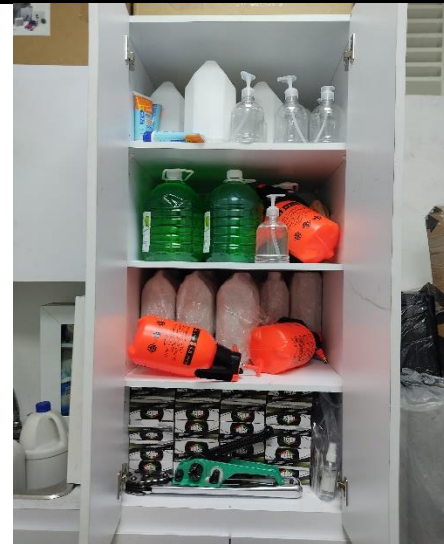
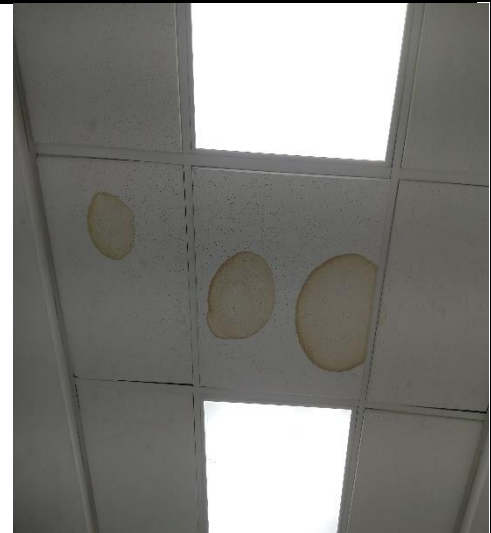
CRITERIO – MARCO LEGAL	DESCRIPCION DE LA SITUACION:
<p>“NTC 6047 DE 2013. Numeral 35. ENFERMERIA”.</p>	<p>En desarrollo de auditoría se procedió a la inspección física para verificar la implementación de la NTC 6047 numeral 35 relacionado con la enfermería.</p> <p>La enfermería es el espacio destinado a la atención en materia de higiene y salud de los funcionarios, contratistas, visitantes y /o usuarios de Parques Nacionales Naturales de Colombia.</p> <p>La enfermería debe atender las características del edificio, de la normatividad interna del lugar y lo establecido en el plan de emergencias y estar disponible para la atención en los procedimientos de evacuación en casos de emergencia.</p> <p>La entidad cuenta con un espacio destinado a la enfermería ubicada en el primer piso del edificio. La entrada a la enfermería no se encuentra señalizada. En su interior la enfermería se convierte en una bodega para el almacenamiento de los diferentes productos a utilizar en los protocolos de bioseguridad derivados de la emergencia sanitaria por la pandemia COVID 19 y otros productos como descansa pies.</p> <p>El espacio destinado a la enfermería no cuenta con señalización, no se encuentra habilitado con las condiciones de una enfermería, la camilla esa siendo utilizada como soporte para la colocación de cajas con implementos de bioseguridad en la partes inferior y superior, las paredes se encuentran sucias y manchadas sin que cuenten con el mantenimiento e higiene que demanda la enfermería.</p> <p>Los techos de la enfermería se encuentran manchados por residuos de agua derivada de filtraciones de los baños ubicados en la parte superior.</p> <p>A través de la enfermería se accede a un ducto de aguas residuales y cajas de corriente eléctrica los cuales no cuentan con las medidas mínimas de seguridad y protección, no cuenta con la señalización de peligro y de impedimento de acceso a personas ajenas a</p>

Se evidenció que el espacio destinado a la enfermería no cumple la función de atender la normatividad interna del lugar en un plan de emergencias y estar disponible para la atención en los procedimientos de evacuación en casos de emergencia. La enfermería no está señalizada, se utiliza como bodega para el almacenamiento de los diferentes productos que se utilizan en los protocolos de bioseguridad derivados de la emergencia sanitaria por la pandemia COVID 19, las paredes se encuentran sucias y manchadas sin que cuenten con el mantenimiento e higiene que demanda la enfermería, los techos se encuentran manchados por residuos de agua derivada de filtraciones de los baños ubicados en la parte superior, este espacio permite el acceso a un ducto de aguas residuales y cajas de corriente eléctrica los cuales no cuentan con las medidas mínimas de seguridad y protección, no se cuenta con la señalización de peligro y de impedimento de acceso a personas ajenas a este ducto, según lo establecido en el numeral 35 de la NTC 6047 de 2013.

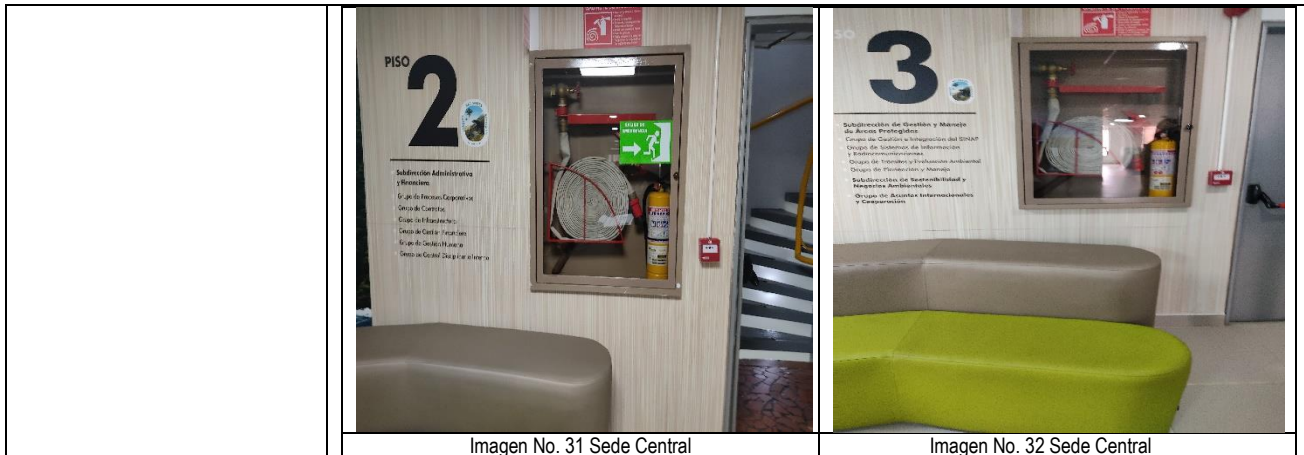
Imagen No. 31 Sede Central

Los cuartos de baño, las salas de reuniones dentro de la edificación donde se ubican personas y pueden permanecer solas no cuentan con resonadores o luces indicativas de emergencia instaladas (luces estroboscópicas).

La escalera por su forma de construcción, altura y construcción de los escalones en forma irregular no permite la evacuación de las personas ni del contraflujo para los equipos de emergencia, no cuenta con el espacio suficiente para que descienda una silla y/o camilla de evacuación en caso de emergencia y a su vez permita el acceso de los equipos de rescate que ingresan a la edificación hacia el siniestro, impidiendo la evacuación de las personas.
