PARQUES NACIONALES NATURALES DE COLOMBIA

RESOLUCIÓN NÚMERO

“Por medio de la cual se autoriza a la sociedad MOMPOSINA INVESTMENTS S.A. a adelantar actividades de reparación y reposición de un muelle preexistente, no se autoriza la reparación de un muro de protección y se adoptan otras determinaciones”

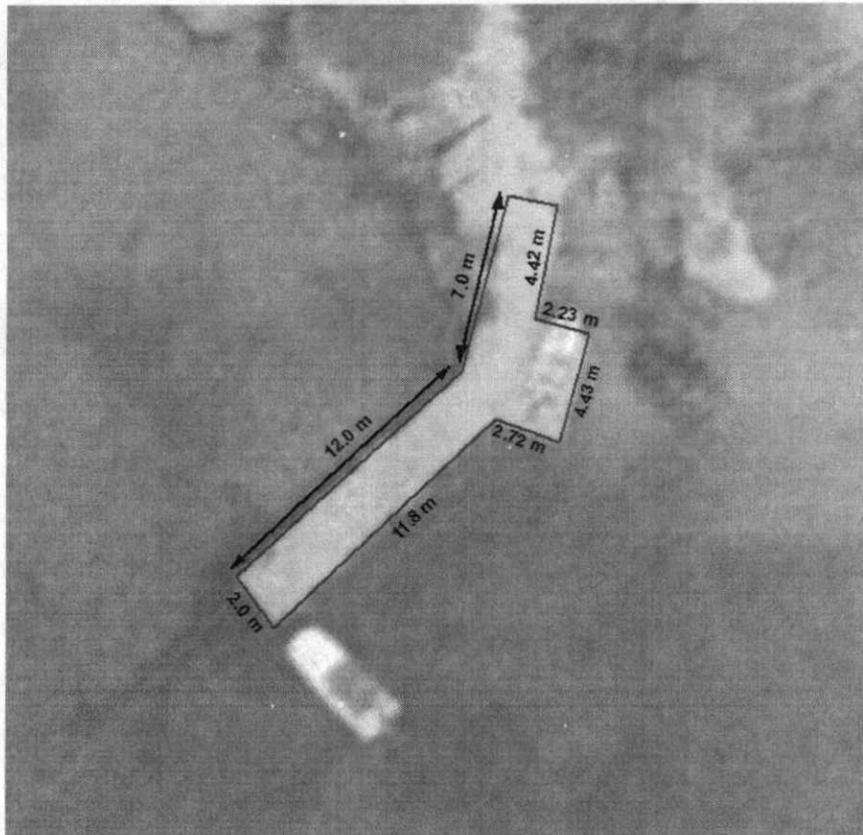
“Al momento de la visita de inspección se llegó por el sector sur del predio, donde se encuentra el muelle de acceso, evidenciándose una estructura en pésimas condiciones, donde los pilotes se encuentran deteriorados y las vigas que los unen entre sí se evidencian agrietadas en diferentes lugares, está desprovisto de la cubierta de madera, se encuentra unido al terreno consolidado a una plataforma de concreto, el deterioro del muelle es debido a los factores climáticos y al mucho tiempo de su construcción, lo cual representa un peligro inminente para los usuarios al predio en mención, en general la estructura se encuentra en muy mal estado.”

Las medidas que se registraron del muelle a reparar al momento de la visita son las siguientes: Una estructura sin cubierta de madera de forma irregular con un área total de 54,02 m², soportados por pilotes de tubos de PVC rellenos de concreto, el cual está ubicado entre las coordenadas 75° 40' 11,638" W y 10° 10' 40,467" N, registradas al momento de la visita de inspección.

❖ Reparación total del muelle de forma "irregular" con las dimensiones que se describen en la figura N° 4 e incluye:

MEDIDAS DEL MUELLE

DETALLES	Ubicación	LARGO (metros)	ANCHO (metros)	ALTURA (metros)	Área metros ²
Muelle de forma irregular preexistente	75° 40' 11,638" W y 10° 10' 40,467" N	Ver figura N° 4	2,0	0.50 snm	54,02

Observación: las medidas del muelle irregular se dan en la figura N° 4 con toda claridad.

1. Reposición y Mejora de 20 pilotes en tubos de PVC rellenos de concreto.
2. Reparación de la totalidad de las vigas de amarre en concreto.
3. Reposición de la cubierta en madera inmunizada de 2 metros de ancho.
4. Reposición de las comasusas y tornillería de acero inoxidable del muelle."

Esta reparación se realizará en el mismo lugar donde se encuentra actualmente la infraestructura conservando las mismas dimensiones de la preexistencia.

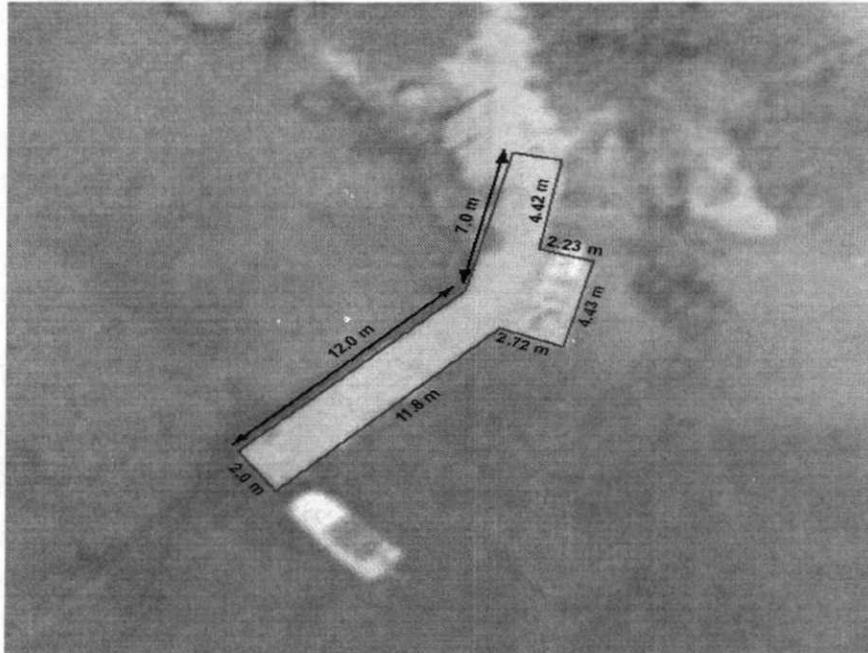
- ❖ *Reparación total del muelle de forma "irregular" con las dimensiones que se describen en la figura N° 4 e incluye:*
 1. *Reposición y Mejora de 20 pilotes en tubos de PVC rellenos de concreto.*
 2. *Reparación de la totalidad de las vigas de amarre en concreto.*
 3. *Reposición de la cubierta en madera inmunizada de 2 metros de ancho.*
 4. *Reposición de las cornamusas y tornillería de acero inoxidable del muelle."*

MEDIDAS DEL MUELLE

DETALLES	Ubicación	LARGO (metros)	ANCHO (metros)	ALTURA (metros)	Área metros ²
Muelle de forma irregular preexistente	75° 40' 11,638" W y 10° 10' 40,467" N	Ver figura N° 4	2,0	0.50 snm	54,02

Parágrafo primero: La ejecución de la obra de reparación y reposición que se autoriza, debe ceñirse a lo señalado en el concepto técnico radicado No. 20176660006753 del 19-07-2017 en cuanto a las recomendaciones y atender las medidas descritas en el presente artículo.
