PARQUES NACIONALES NATURALES DE COLOMBIA

AUTO NÚMERO 591 del 13/08/2020

Por el cual se inicia una investigación de carácter administrativo ambiental contra **URBANIZADORA VILLA CONCHA, GRUPO DAVILA & DAVILA INVERSORA ALFA LTDA e INVERSIONES DAVILA & DAVILA** y se adoptan otras determinaciones”

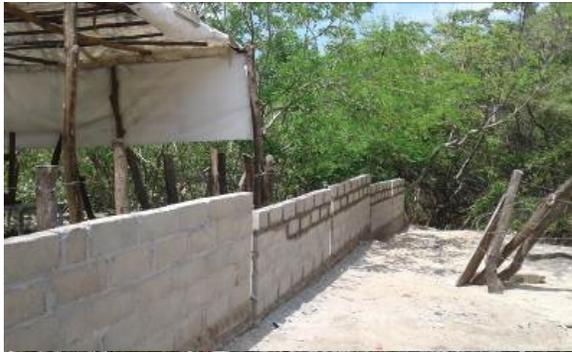
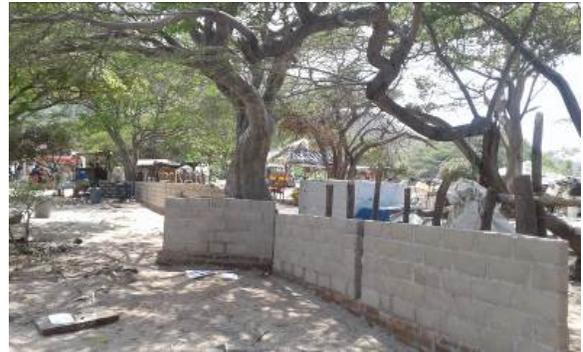
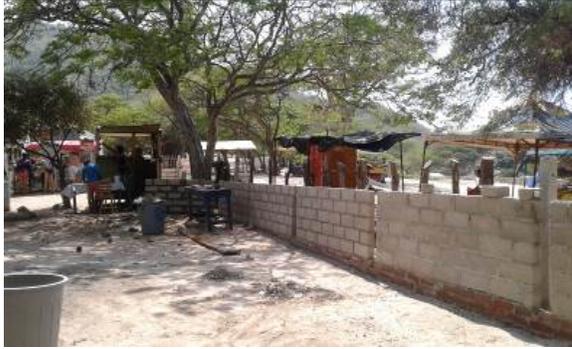
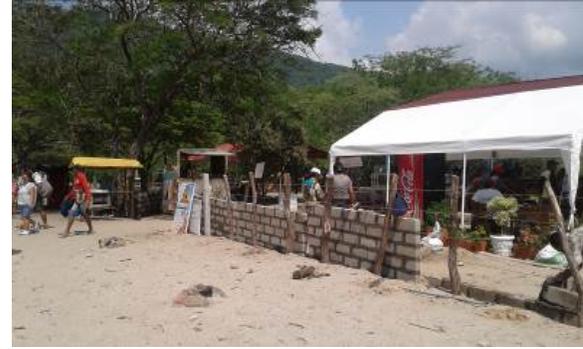
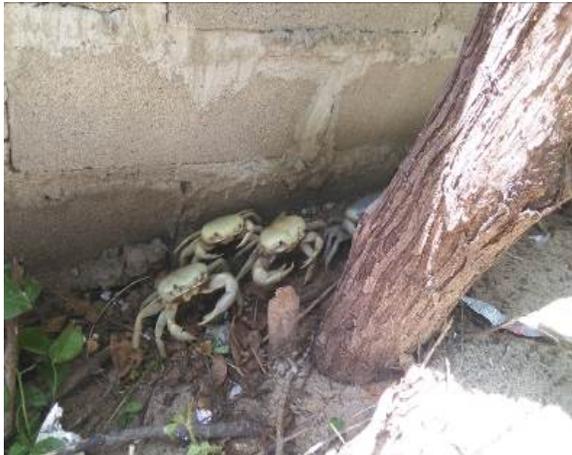
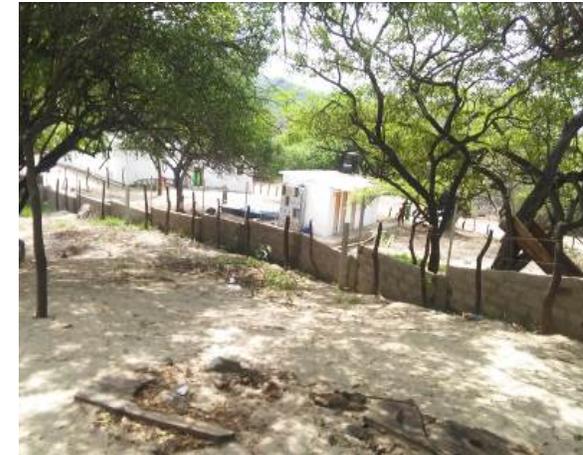
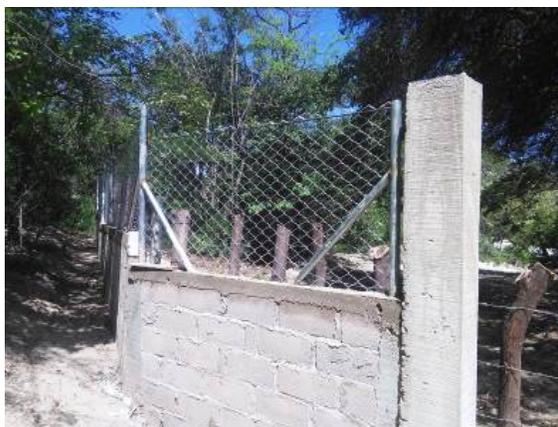
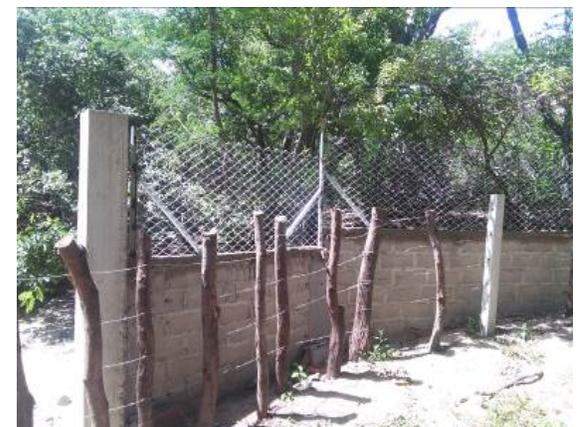
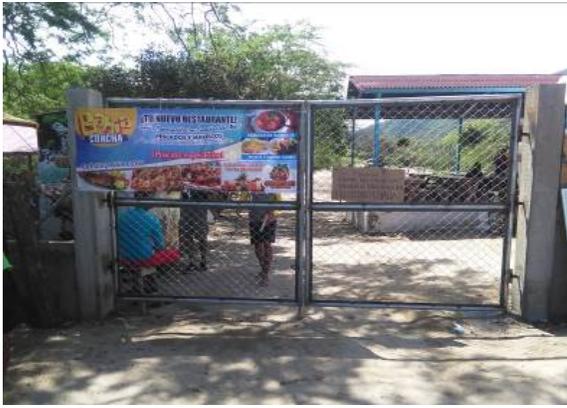
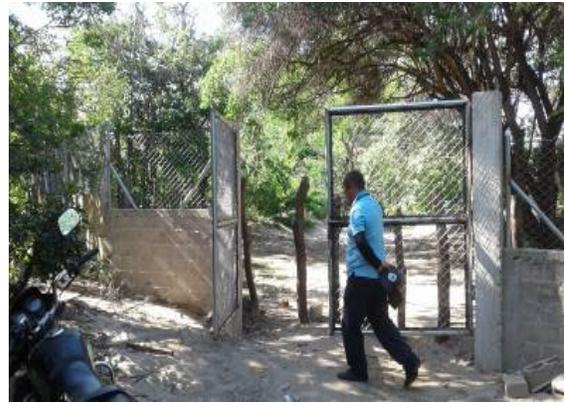
*“...se evidenció el levante en bloque y ladrillo de la pared o muralla, cercana a la zona de la madre vieja y del restaurante del sector, con una longitud de 90 mts de largo por 1.20 mts de alto aproximadamente, entre la zona de playa y el parqueadero en las coordenadas **N 11° 17” 45.5” W 074 09” 04.4”**, sin los respectivos permisos por parte de Parques Nacionales Naturales.*

Estas obras van adelantadas en un 85% de su totalidad, ya que se evidencio que le están colocando el enmallado con equipos de soldadura y planta generadora de energía de gran capacidad, solamente falta que coloquen los portones”

Estas obras van adelantadas en un 99% de su totalidad, y ya colocaron los dos los portones y el enmallado de la misma con una longitud aproximadamente 250 metros y altura de 120 cm en bloque y cemento y 100 cm de malla de seguridad sobre la estructura en cemento, dando como altura total 220 cm aproximadamente.”

Del registro fotográfico contenido en el Informe técnico inicial radicado No **20186720002223**, se destacan las siguientes imágenes, las cuales evidencian las actividades realizadas al interior del área protegida:

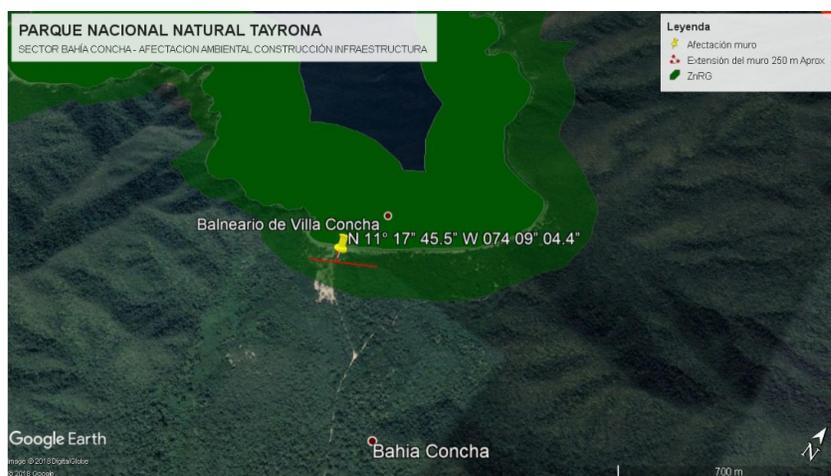
Sector Bahía Concha, afectación ambiental por construcción de infraestructura no autorizada con una longitud aproximada de 250 metros, y a una distancia de la línea de más alta marea de 50 metros aproximadamente. Parque Nacional Natural Tayrona.

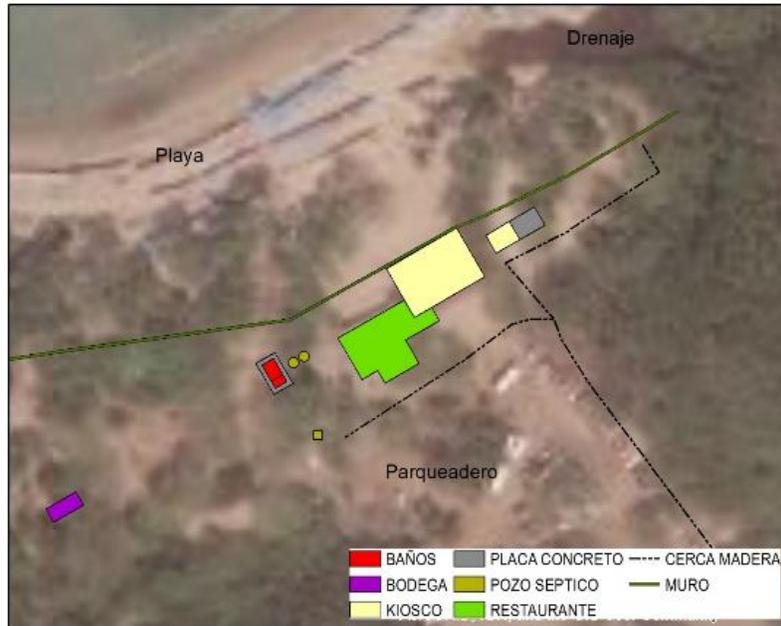
Figura 6. Infraestructura encontrada en el predio 3 BOCONO

Al interior del predio se encontró la siguiente infraestructura (figura 6):

- Bodega con artes de pesca
- Batería de baños
- Poza séptica
- Tanques de agua

- Restaurante (cocina y comedor grande)
- Kioscos con placa de concreto
- Muro de concreto con reja malla de metal
- Cercas de alambre de púas y cuerdas
- Puestos locales en madera de venta de productos

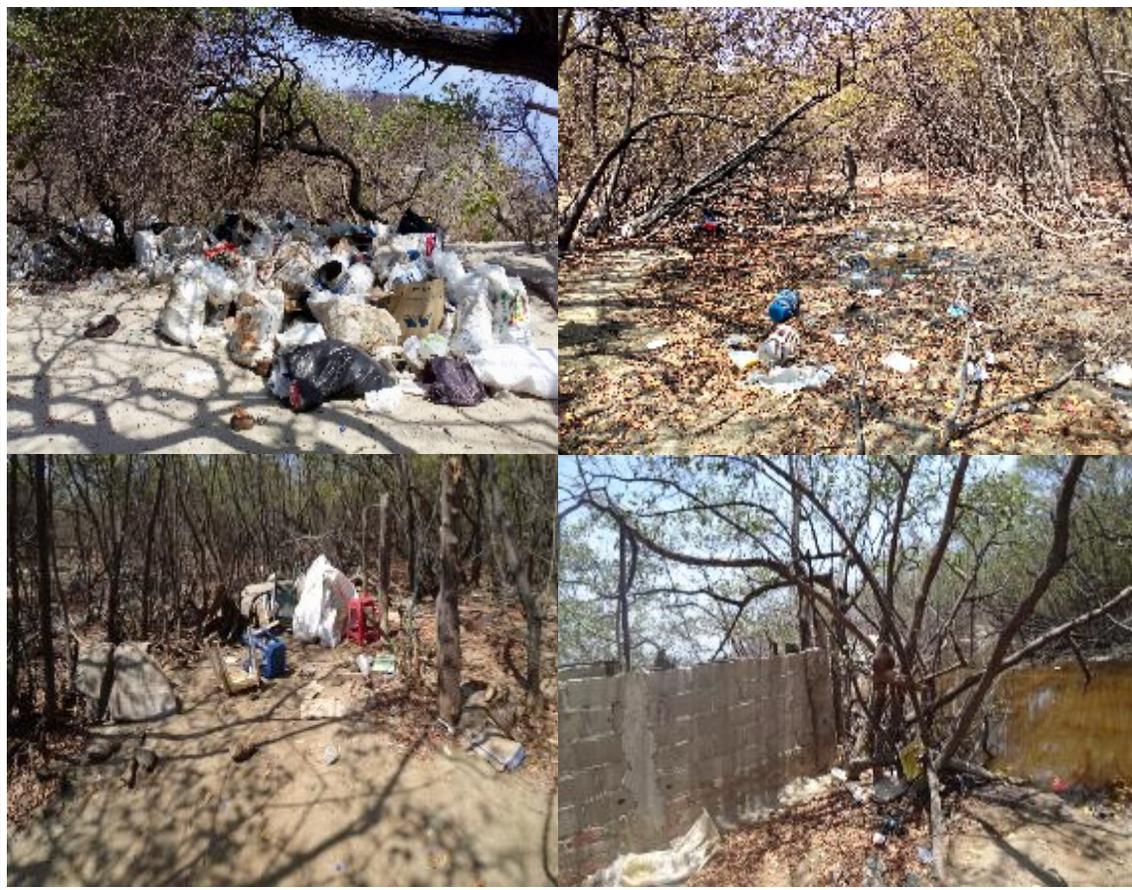
IDENTIFICACIÓN DE IMPACTOS (efectos) AMBIENTALES	
Impactos al Componente Abiótico, Biótico y Socio-económico	Sustentación y evidencias fotográficas
Abandono ó disposición de residuos sólidos	<p>En general se pudo observar en este predio, una deficiente disposición y manejo de los residuos sólidos, ya que se encontró basura por todo el lugar (playa, manglar, cuerpos de agua superficial, duna, bosque) con puntos focales de concentración de los residuos sólidos, en el manglar, cuerpos de agua y la playa. Lo anterior genera una grave afectación al ambiente ya que genera impactos a gran escala y de manera directa, esta acumulación de residuos genera una proliferación de vectores, los cuales son animales que pueden transmitir enfermedades, infecciones y desplazar fauna local (insectos y roedores). Así mismo esta acumulación de residuos genera gran cantidad de lixiviados, generando gran contaminación en el suelo, cuerpos de agua superficiales cercanos y acuíferos por escorrentía. Esta gran cantidad de basuras afecta de manera directa a la fauna del sector, ya que los animales se sienten atraídos por el olor y pueden acercarse en busca de comida, quedando atrapados y/o lastimándose especialmente con los productos plásticos. Cabe mencionar que el lugar donde se encuentra el restaurante es el principal punto de entrada a la playa y por lo tanto es donde se genera la mayor cantidad de residuos sólidos. Ver fotografías abajo.</p>

Alteración ó modificación del paisaje	
Vertimiento de residuos y/o sustancias peligrosas

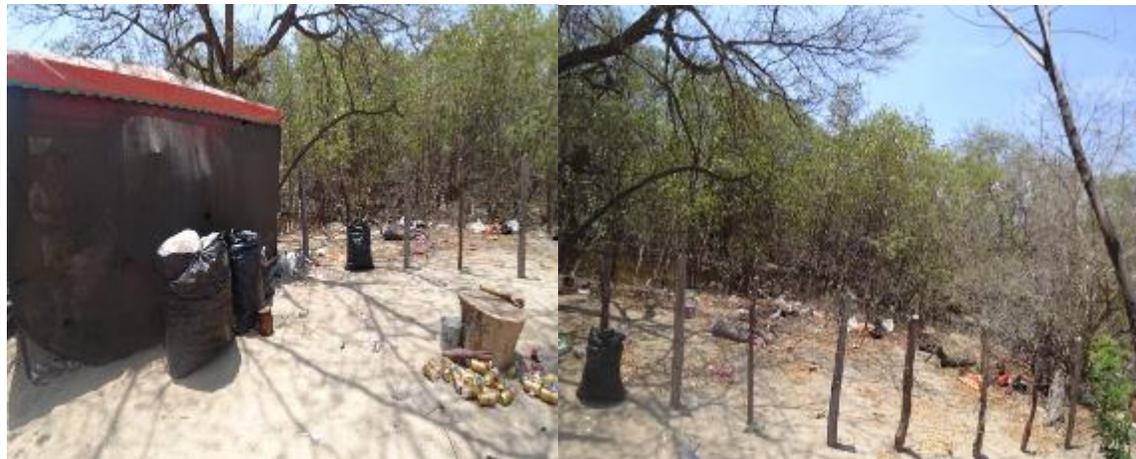
La afectación por residuos solidos mas grave evidenciada en toda la bahía, se observo en este predio, en donde se encontró basura dispuesta en un area aproximada de 80 metros cuadrados con una altura de 2 metros aproximadamente, lo cual parecia ser un botadero a cielo abierto (Ver imágenes abajo)

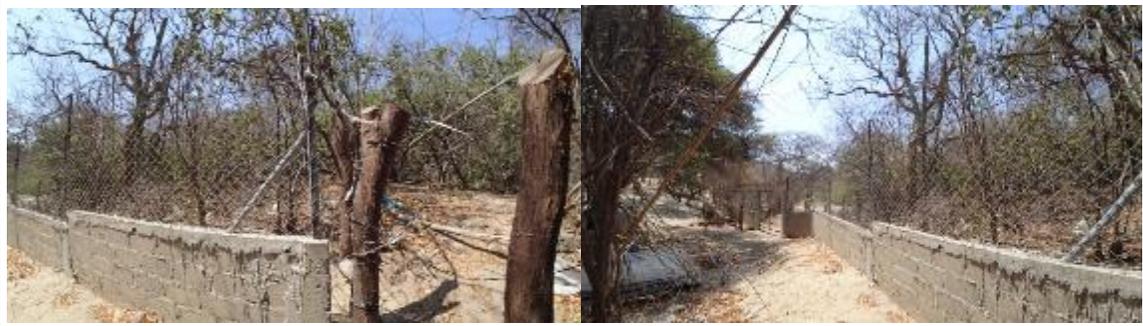
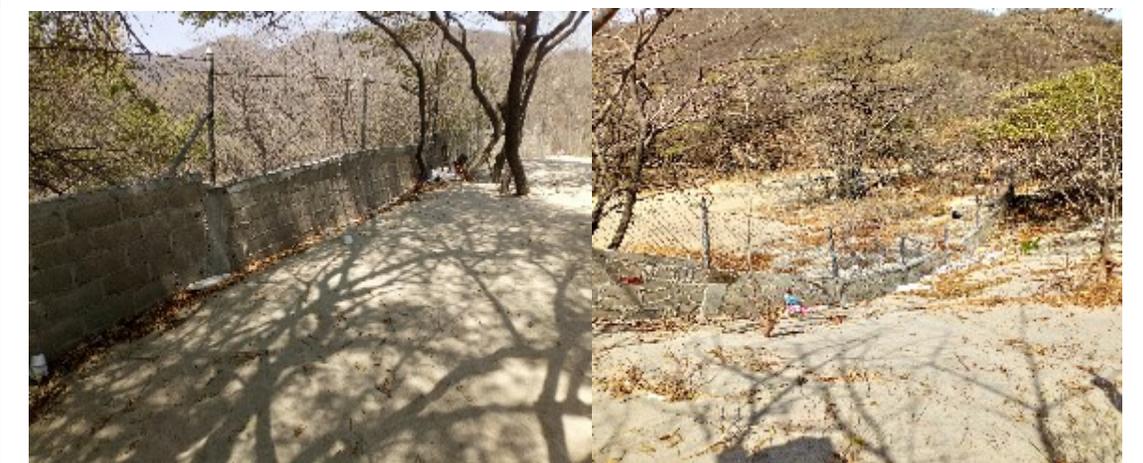
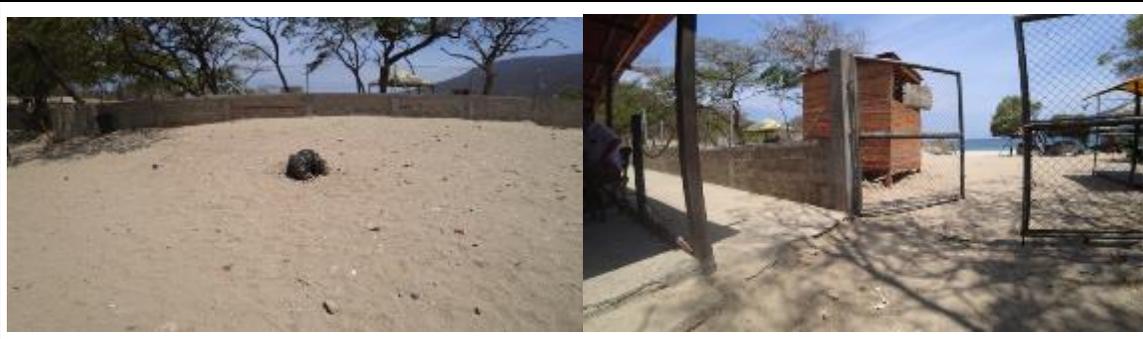
Fragmentación de ecosistemas	Dentro de la infraestructura encontrada en este predio, el muro construido paralelo a la línea de costa, se constituye en una estructura rígida con componentes estructurales de ladrillo, cemento, enmallado y varillas de soportes; este muro cuenta con 210 metros lineales aproximadamente y una
------------------------------	--

Impactos al Componente Abiótico, Biótico y Socio-económico	Sustentación y evidencias fotográficas
<p>Alteración de corredores biológicos de fauna y flora</p>	<p>altura de más de 2 metros con alambre de púas en la parte superior. <u>Dicha infraestructura se constituye en una de las más agresivas ya que atenta de manera directa sobre el ecosistema de playa impidiendo e interrumpiendo los flujos de energía de las dinámicas naturales de este ecosistema, así como en la interrupción e impedimento de la fauna propia de este ecosistema (pequeños mamíferos, cangrejos, pequeñas aves playeras, invertebrados pequeños, entre otros), por lo tanto genero de manera inmediata un desplazamiento de la fauna local, poniendo en riesgo la supervivencia de las poblaciones locales, fragmentación y deterioro del hábitat y una pérdida total de los valores paisajísticos del sector occidental de una de las playas más representativas del Parque Tayrona.</u> Ver imágenes abajo</p>

Dentro de la infraestructura encontrada en este predio, se destaca el muro, construido paralelo a la línea de costa, con una extensión de 210 metros lineales aproximadamente y una altura de más de 2 metros con alambre de púas en la parte superior, dicha infraestructura provoca el desplazamiento de la fauna local, pone en riesgo la supervivencia de las poblaciones locales, genera fragmentación y deterioro del hábitat y atenta de manera directa los valores paisajísticos y de conservación del sector occidental de una de las playas más representativas del Parque Tayrona.

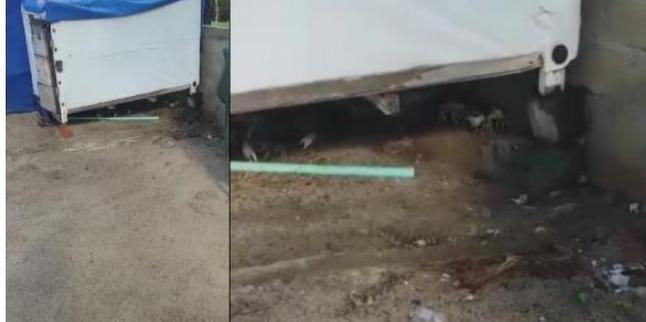
embudo en el cual no todos los individuos pueden pasar y además les genera una mayor exposición a predadores y personas, además que supone una imposibilidad de regreso al manglar luego del desove, por lo tanto la continuidad del muro supone un inminente riesgo de extinción local ya que se encuentra afectando los parentales actuales y la próxima generación.

Foto octubre 2019. Cangrejos azules (Cardisoma guanhumi) acumulados al pie del muro o muralla de ladrillo; necesitan cruzar hacia el mar y luego retornar al manglar y no lo pueden hacer.
