#### AUTO NÚMERO 480 DEL 29 DE MAYO DE 2020

**“Por el cual se mantiene medida preventiva y se inicia una investigación administrativa de carácter ambiental contra el señor DEISON EDUARDO HERNANDEZ y se adoptan otras determinaciones”**

**INFORME DE VISITA No. \*20196660012416\* DEL 10 DE DICIEMBRE DE 2019**

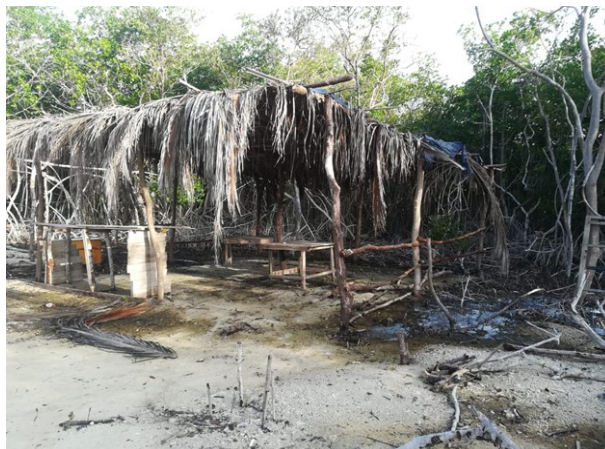
Foto 1. Enramada ubicada en coordenadas 75°40'29.3"W 10°08'21.4"N

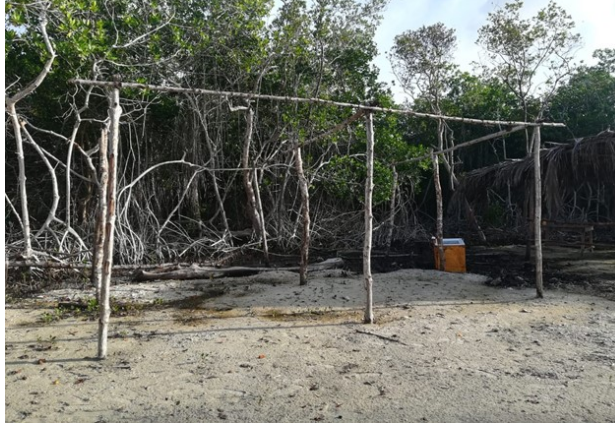
Foto 2. Varas en mangle, inicio de construcción de una nueva enramada en coordenadas 75°40'29.5"W 10°08'21.5"N

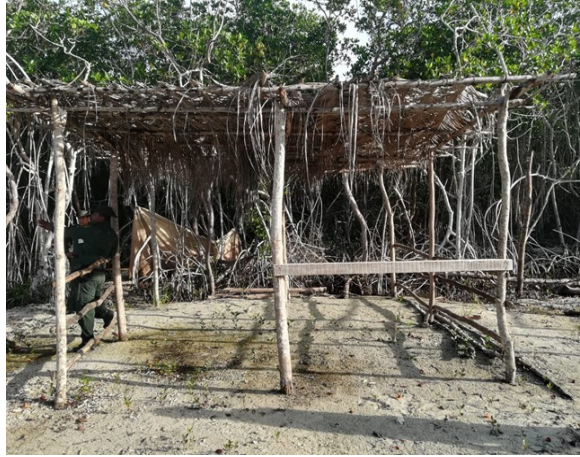
Foto 3. Enramada con varas de mangle encontrada en las coordenadas 75°40'29,8"W 10°08'21,5"N

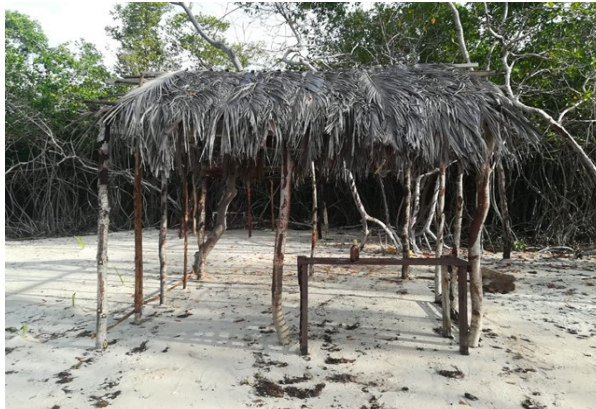
Foto 4. Enramada construida con varas de mangle en coordenadas geográficas 75°40'30,7"W 10°08'21.6"N

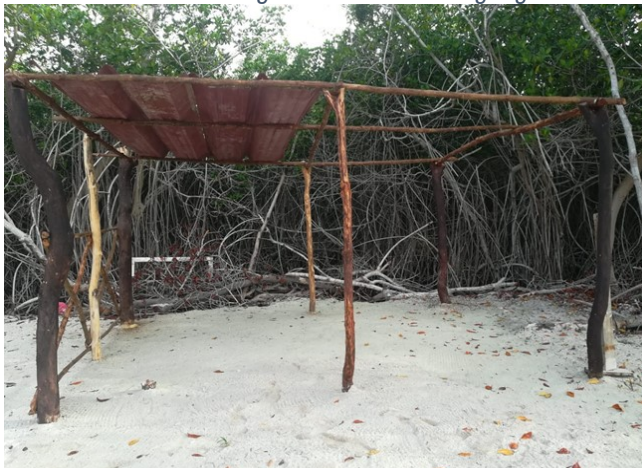
Foto 5. Enramada utilizando varas de mangle. Techo de zinc. Ubicada en coordenadas 75°40'30,7"W 10°08'21,8"N

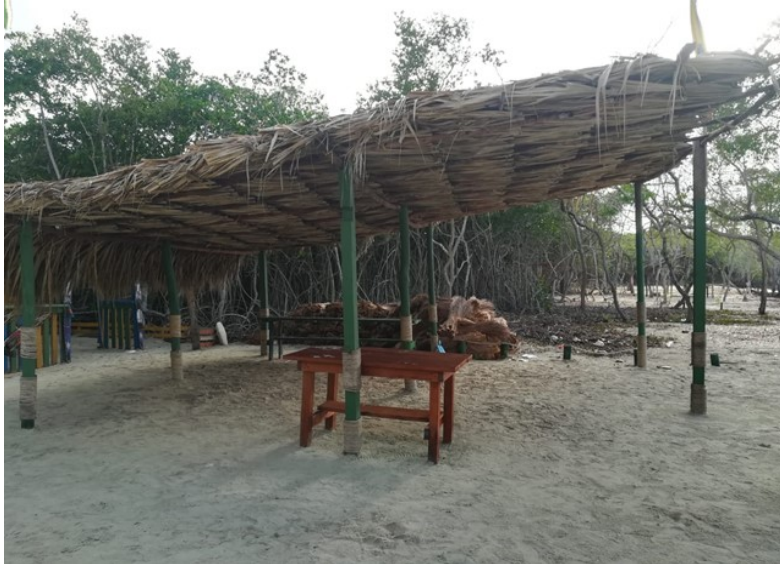
Foto 6. Enramada ubicada en coordenadas geográficas 75°40'31.9"W 10°08'22.1"N

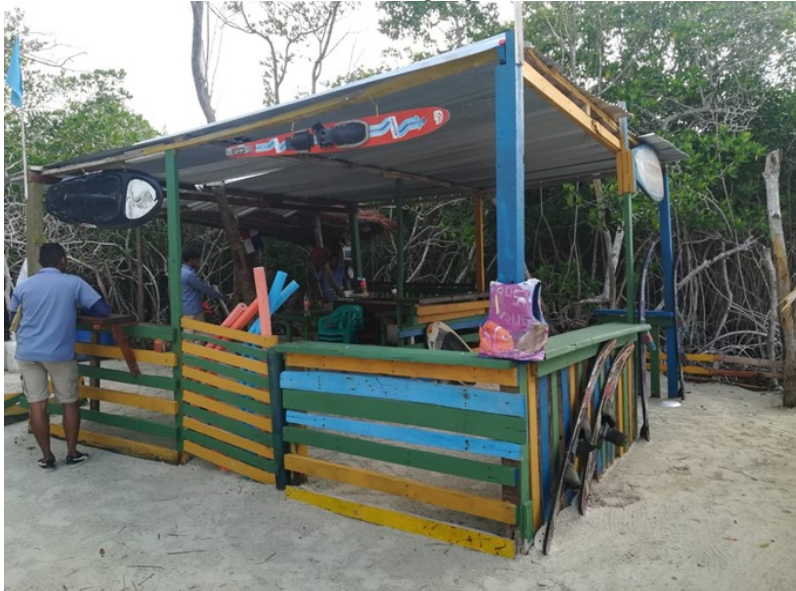
Foto 7. Estructura en madera con techo, adornada con tablas de Sky ubicada en coordenadas 75°40'31,8"W 10°08'22,4"N.

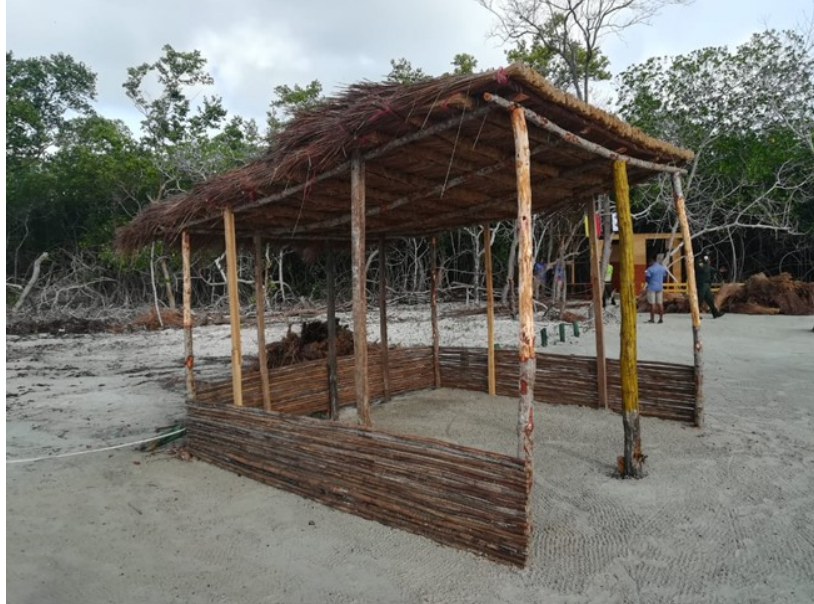
Foto 9. Enramada construida con varas de mangle, techo de palma. En coordenadas  $75^{\circ}40'32.3''W$   $10^{\circ}08'21,9''N$

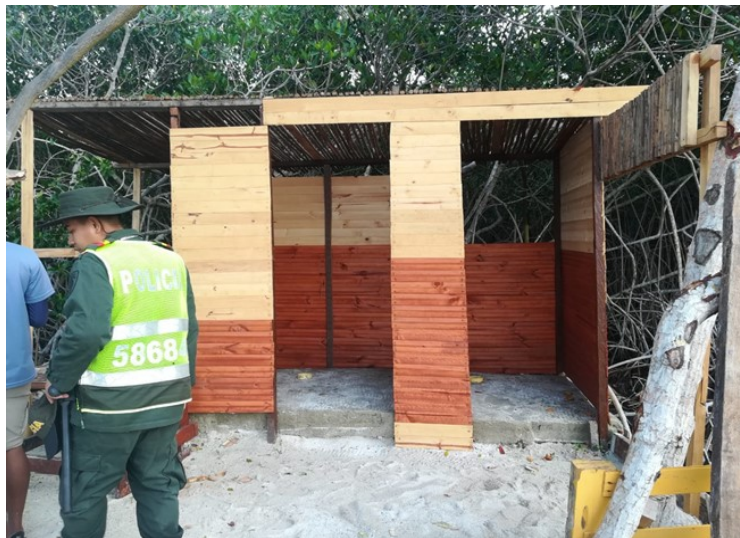
Foto 10 "Baños" con piso en concreto, tubo de PVC al centro. Paredes en madera. Techo con varas de "lata" en coordenadas geográficas  $75^{\circ}40'32,5''W$   $10^{\circ}08'22.6''N$

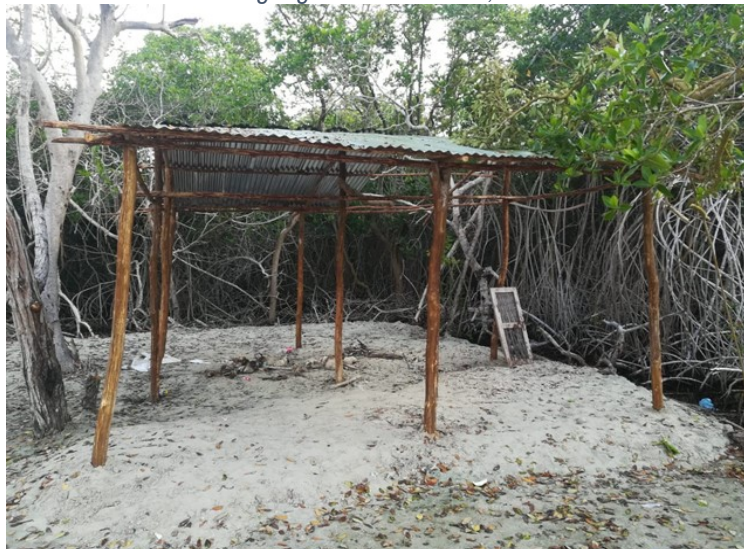
<i>Lote 7 y resto del área</i>	<i>Enramada con techo de zinc de color verde. Varas de mangle , Sin paredes (Foto 11)</i>	<i>75°40'37,4"W 10°08'23,3"N</i>	<i>22,40</i>
	<i>Enramada sin paredes con varas de mangle. Techo de palma (Foto 12)</i>	<i>75°40'37.8"W 10°08'23.3"N</i>	<i>15,77</i>

Foto 11. Enramada con techo de zinc de color verde. Ubicado en Coordenadas  $75^{\circ}40'37,4''W$   $10^{\circ}08'23,3''N$

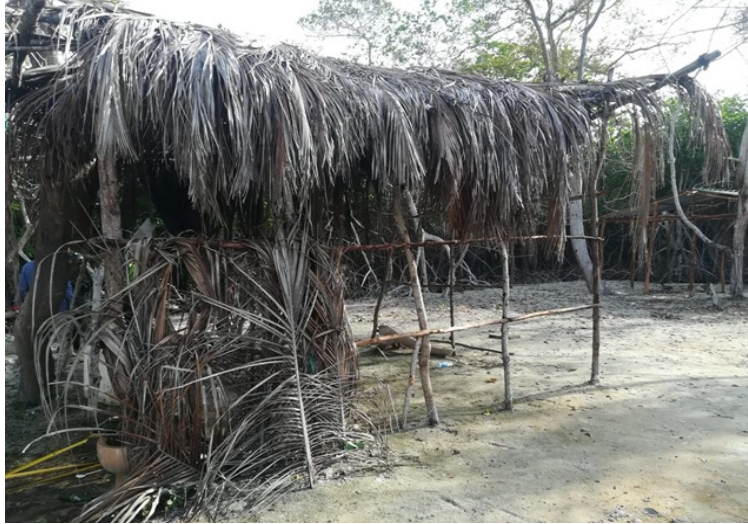
Foto 12. Enramada con varas de mangle y techos de palma. Ubicada en coordenadas  $75^{\circ}40'37.8''W$   
 $10^{\circ}08'23.3''N$

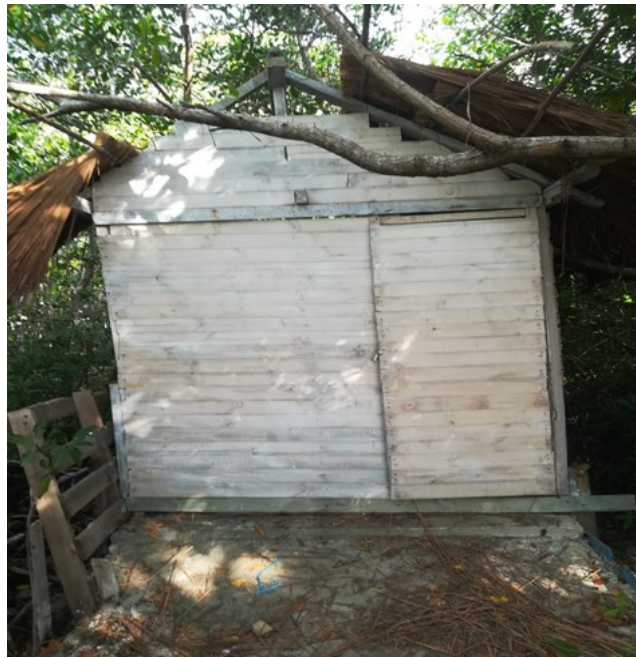
Foto 13. Estructura que aparenta ser destinada a baño. Ubicada en coordenadas  $75^{\circ}40'38,7'' W$   
 $10^{\circ}08'23,7''N$

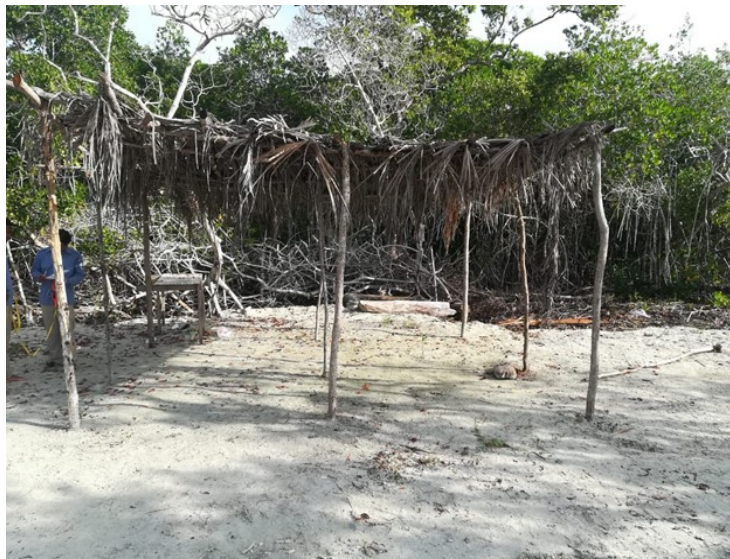
Foto 14. Enramada con varas de mangle y techo de palma. En coordenadas  $75^{\circ}40'39,3''W$   $10^{\circ}08'23,1''N$

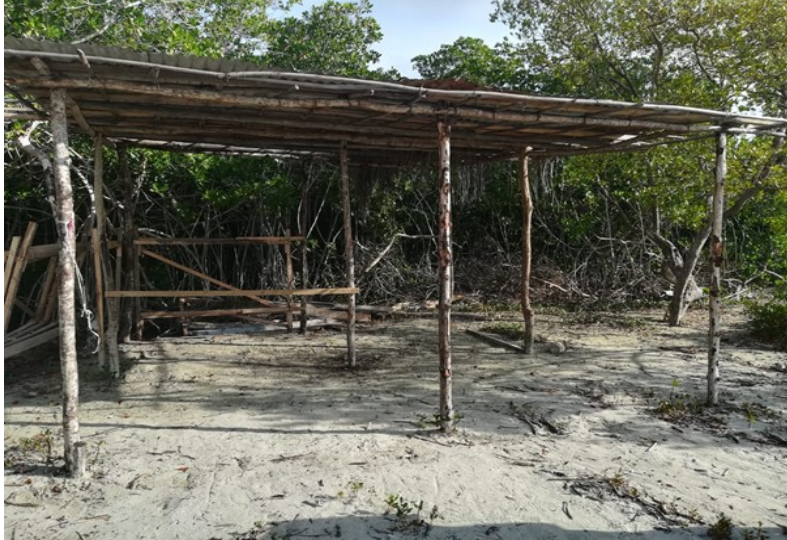
Foto 15. Enramada con varas de mangle y techo de zinc. Ubicada en coordenadas  $75^{\circ}40'41,1''W$   $10^{\circ}08'23,1''N$

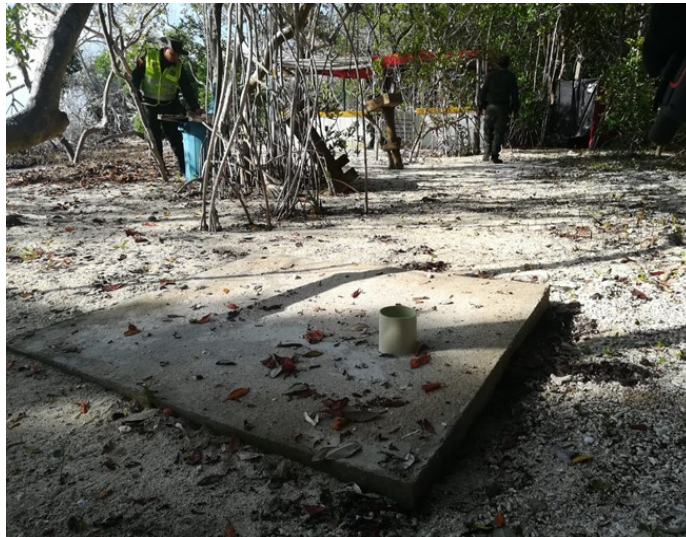
Foto 17. Placa en concreto con tubo de PVC de 6" en uno de los extremos. Posible baño. Ubicado en coordenadas  $75^{\circ}40'51,3''W$   $10^{\circ}08'20,5''N$

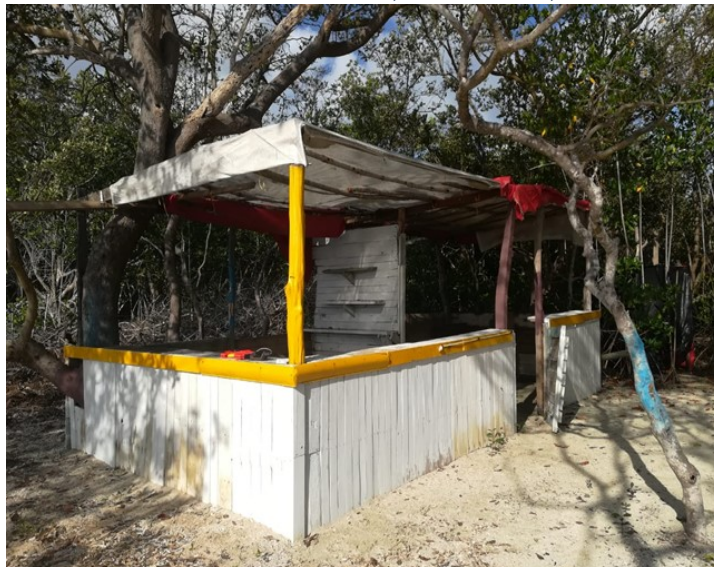
<b>Lote N°</b>	<b>Características</b>	<b>Coordenadas</b>	<b>Área de estructuras (metros cuadrados)</b>
	Estructura que aparenta ser un baño, con piso en concreto, desagüe en tubo de PVC de 6". Con paredes de tabla, techo de palma en proceso de instalación (Foto 13)	75°40'38,7" W 10°08'23,7"N	9,88
	Enramada con varas de mangle techo de palma (Foto 14)	75°40'39,3"W 10°08'23,1"N	17,18
	Enramada con varas de mangle techo de zinc. (Foto 15)	75°40'41,1"W 10°08'23,1"N	21,15
	Soportes o bases levantados con vara de mangle para posible enramada. (Foto 16)	75°40'50,6"W 10°08'20,8"N	3,24
	Base o placa en concreto cuadrada con tubo de PVC de 6" en la parte central que aparenta ser futura fosa o baño (Foto 17)	75°40'51,3"W 10°08'20,5"N	2,24
	Estructura en madera que aparenta ser un restaurante bar pintada de color amarillo y blanco. Techo plástico de color blanco y rojo (Foto 18)	75°40'51.7"W 10°08'20,2"N	19,22

Foto 18. Estructura construida con varas de mangle, techo de plástico. Apareta ser un bar. En coordenadas geográficas  $75^{\circ}40'51,7''W$   $10^{\circ}08'20,2''N$

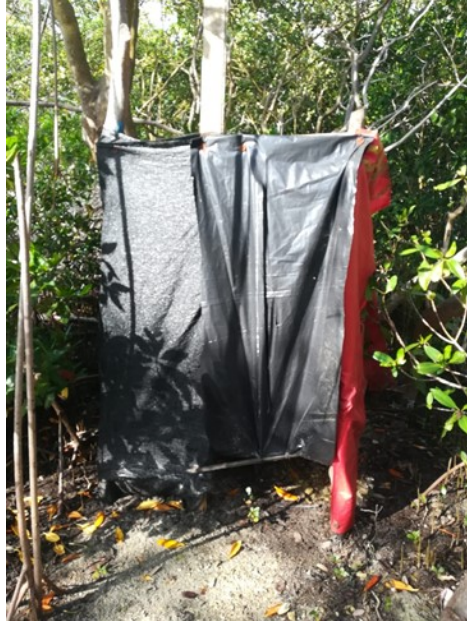
Encierro construido con plástico y varas de mangle que aparenta ser un baño o un lugar para cambiarse (Foto 19)	75°40'51,8"W 10°08'20.4"N	1,44

*Foto 19. Encierro construido con plástico que aparenta ser un baño o sitio donde cambiarse. Ubicado en 75°40'51,8"W 10°08'20.4"N*
