MINISTERIO DE AMBIENTE Y DESARROLLO SOSTENIBLE**PARQUES NACIONALES NATURALES DE COLOMBIA**

AUTO NÚMERO 630 DEL 30 DE SEPTIEMBRE DE 2021

“POR EL CUAL SE INICIA UNA INVESTIGACIÓN DE CARÁCTER ADMINISTRATIVA-AMBIENTAL CONTRA EL SEÑOR **MAYRON ADALBERTO BERJEL ARMENTA** Y SE ADOPTAN OTRAS DETERMINACIONES”

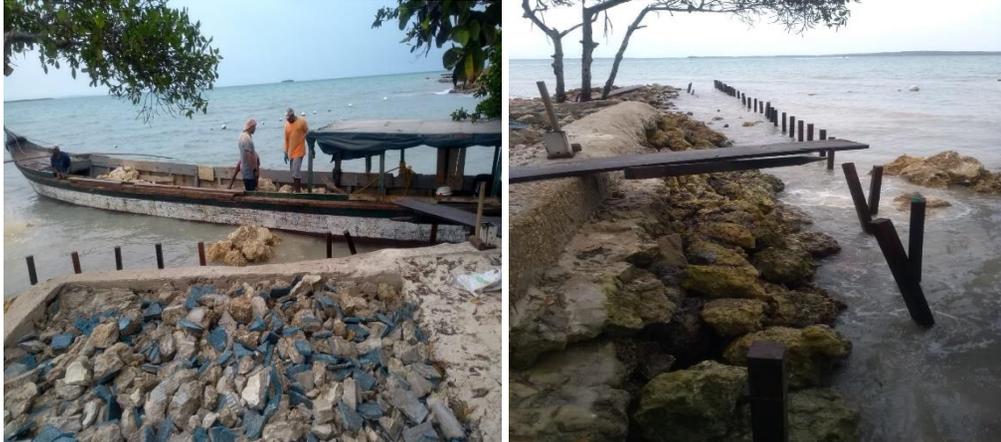
Durante la inspección se evidencia descargue de piedra directamente en el sitio intervenido, en atención a esta, se pronunció el señor "Victor Berrio" manifestando ser el encargado de la obra, ordenada por el propietario o responsable del predio "Mayron Berjel Armenta". Se le habló al dependiente sobre la Resolución 1424 del

20 diciembre de 1996 y la Resolución 0163 del 01 de septiembre de 2009, de los procesos relacionados con construcciones en jurisdicción del PNN, por ende se le recomendó suspensión de la obra de manera inmediata hasta cumplir con las disposiciones que dicta la normatividad ambiental legal y vigente...”
