PARQUES NACIONALES NATURALES DE COLOMBIA

AUTO No. 075
(Mayo 20 de 2022)

**“POR EL CUAL SE INICIA UNA INDAGACIÓN PRELIMINAR CONTRA INDETERMINADOS Y SE
DICTAN OTRAS DISPOSICIONES”**

Que, ante la citada solicitud el equipo profesional del SIG de la Dirección Territorial Orinoquia – DTOR, emite el Concepto Técnico N° 20227030002521 de fecha 04 de mayo del 2022, el cual contiene la siguiente información:

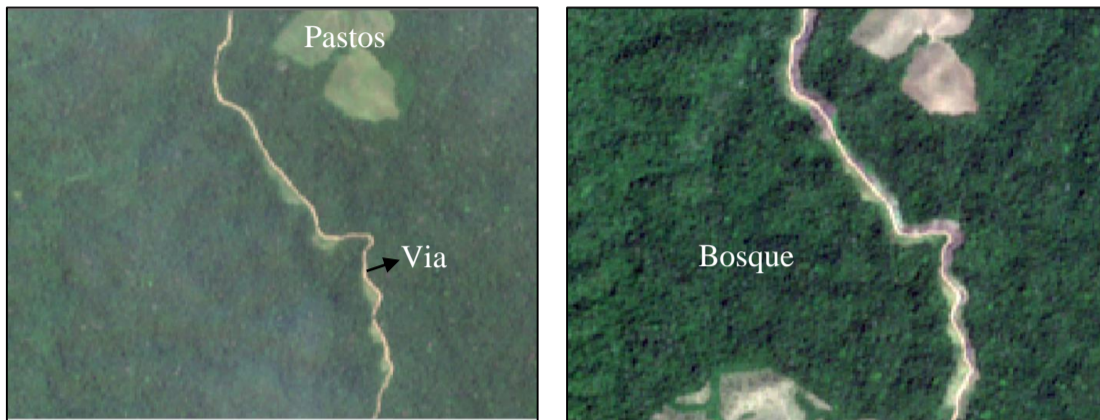
Figura 3. Muestra gráfica imágenes satelitales utilizadas

Izquierda. Mosaico Sentinel 2 de Octubre y Noviembre 2017. Derecha, Mosaico Sentinel 2 de Febrero 2022. Escala Aproximada 1:15.000

En las imágenes presentadas anteriormente se aprecia perfectamente parte de la vía objeto de análisis, y algunos cambios detectados a ambos lados.

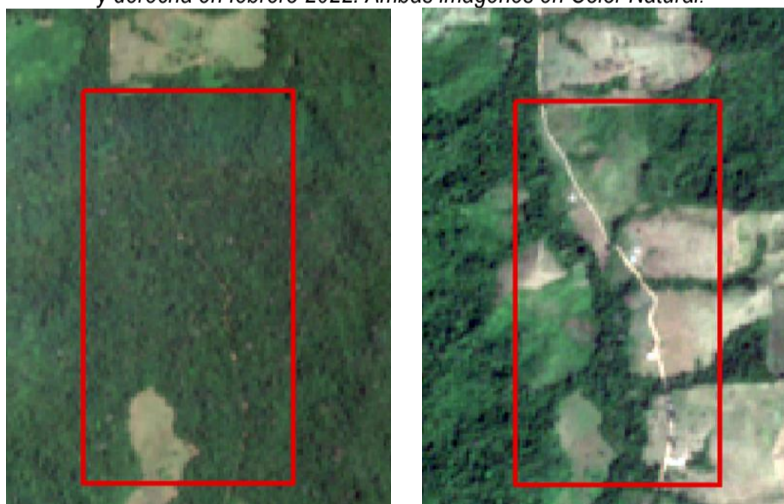
Figura 4. Ejemplo de comparativa visual entre dos imágenes de la misma zona pero en diferente año. Izquierda en 2017 y derecha en febrero 2022. Ambas imágenes en Color Natural.

Izquierda. Mosaico Sentinel 2 de Octubre y Noviembre 2017. Derecha, Mosaico Sentinel 2 de Febrero 2022. Escala Aproximada 1:15.000

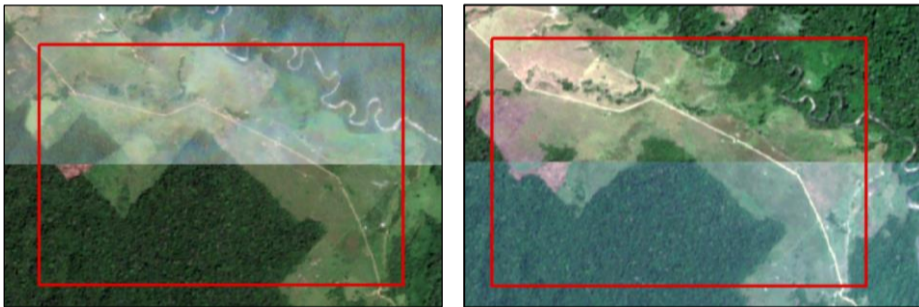
Figura 6. Comparativa entre imágenes de 2017 (izquierda) y 2022 (derecha) para el cuadrante 1

Se logra detectar una mejora en esta sección de la vía. Si bien no se nota una ampliación de esta ya que conserva un promedio de 20 m de ancho en todo su trayecto, se puede apreciar que se hizo un afirmado en ella. Por su tonalidad y textura se puede observar mucho más definida y consistente con incorporación de material que le da más estabilidad y firmeza.

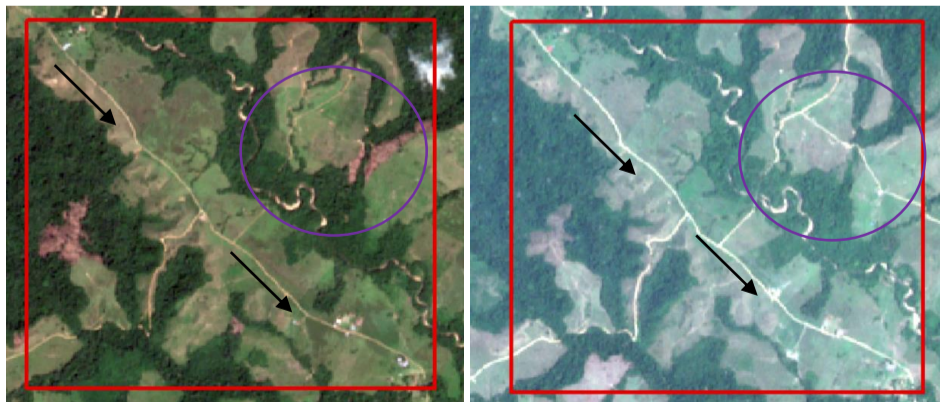
Figura 7. Comparativa entre imágenes de 2017 (izquierda) y 2022 (derecha) para el cuadrante 2

Se logra detectar una mejora en esta sección de la vía., se puede apreciar que se hizo un afirmado en ella. Por su tonalidad y textura se puede observar mucho más definida y consistente con incorporación de material que le da más estabilidad y firmeza. Adicionalmente se pudo establecer que el ancho de vía en este tramo aumentó de 17 a 21 metros promedio. Es importante mencionar que durante este tiempo de análisis (entre 2017 y 2022) se logra evidenciar que hay presencia de nuevas vías en el cuadrante de análisis. Se señala mediante el círculo de color morado la presencia de esta nueva vía.

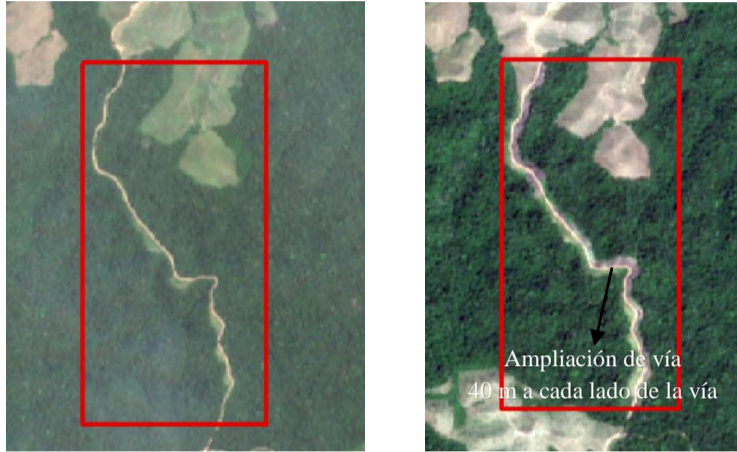
Figura 8. Comparativa entre imágenes de 2017 (izquierda) y 2022 (derecha) para el cuadrante 3

En este cuadrante número 3 se logra observar igualmente una mejora en el afirmado de la vía, no se detecta una ampliación como tal del eje de la vía, pero si una deforestación a ambos lados, lo que invita a pensar y concluir que se proyecta una ampliación de la misma a futuro.

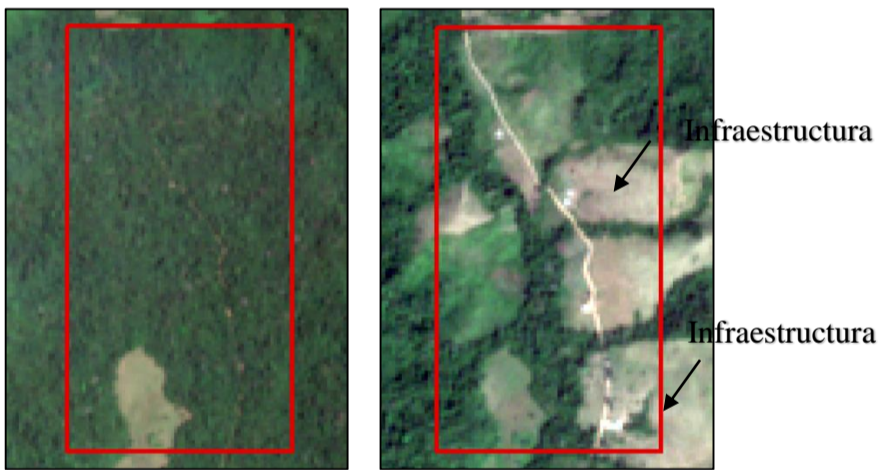
Figura 9. Comparativa entre imágenes de 2017 (izquierda) y 2022 (derecha) para el cuadrante 4

En este caso, para el el cuadrante de análisis 4 se logra ver una ampliación considerable de la vía, asociado a un tema de deforestación. El ancho de vía paso de 10 metros a un promedio de 21 metros. Se logra ver también un tema de mejoramiento en el afirmado y compactación del eje vial e infraestructura a ambos lados de la misma.

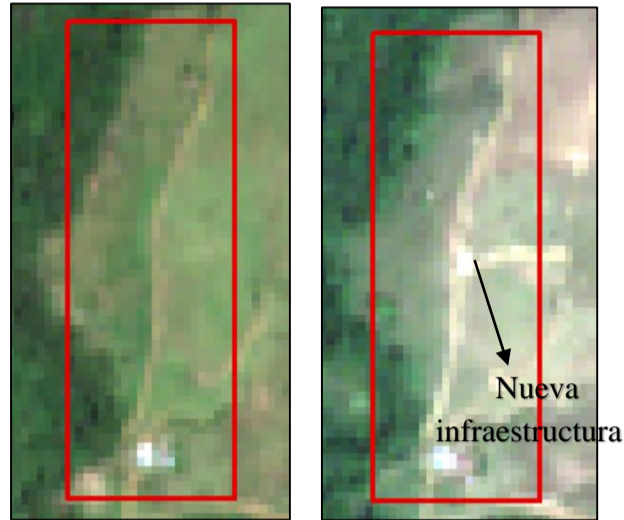
Figura 11. Comparativa entre imágenes de 2017 (izquierda) y 2022 (derecha) para el cuadrante 6

En la imagen satelital de la izquierda del 2017 se observa una vía poco definida tendiente a ser un camino de apenas 7 a 10 metros de ancho, sin embargo en la imagen de la derecha se aprecia una vía mas definida cuya textura y color en la imagen definen una vía con afirmado y más consistente de aproximadamente unos 20 metros de ancho. Adicionalmente infraestructura nueva se observa allí.

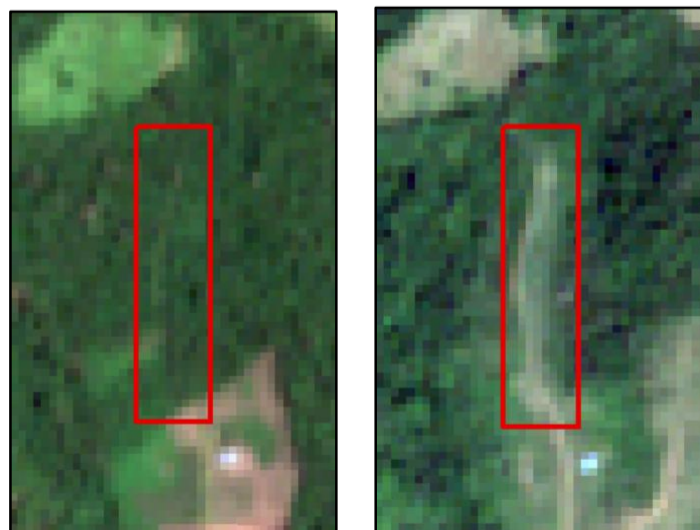
Figura 12. Comparativa entre imágenes de 2017 (izquierda) y 2022 (derecha) para el cuadrante 8

Para este cuadrante se logra evidenciar una deforestación asociada al tema de la vía, en 2017 tenía un ancho de unos 7 metros y ahora ya cuenta con unos 15 a 20 metros, sin afirmado.

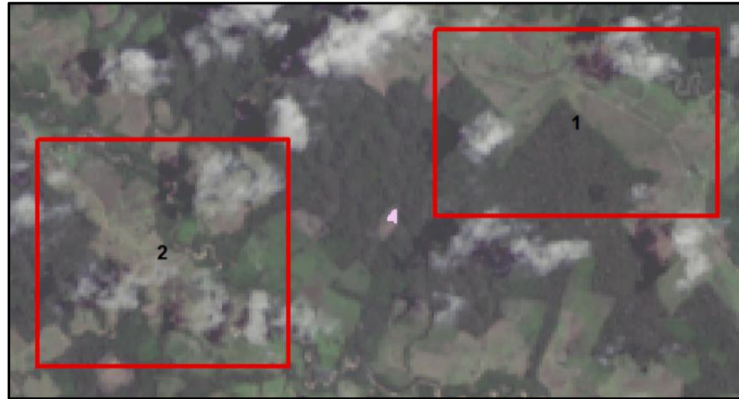
Figura 13. Muestra gráficas cuadrantes 1 y 2 de análisis en una imagen Landsat 8 de septiembre de 2013, en el cuadrante 1 apenas se logra distinguir un camino muy pequeño y tenue, en el cuadrante 2 no se detecta vía.
