RESOLUCIÓN NÚMERO

“POR MEDIO DE LA CUAL SE ORDENA LA BAJA DE UNOS BIENES MUEBLES DEL PARQUE NACIONAL NATURAL CUEVA DE LOS GUÁCHAROS Y SE ADOPTAN OTRAS DETERMINACIONES”

CONCEPTO TÉCNICO No. "20162400007763"

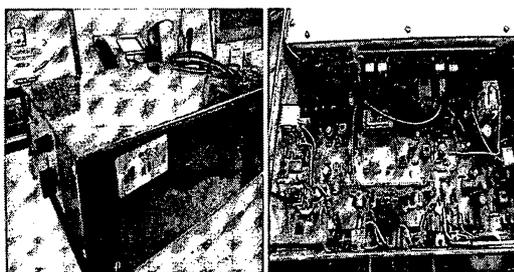
FOTO 2 RADIO ARCOM AR-100ES

Después de una revisión técnica se puede identificar lo siguiente:

- *Presenta humedad interna, los circuitos se encuentran en regular estado produciendo ruidos innecesarios en las comunicaciones radiales.*
- *El selector de canales: Se utiliza para el cambio de canales o frecuencias programadas en el equipo, no tiene trinquete el cual fija el canal. Lo que impide la selección o cambio de canal de comunicación.*
- *El botón de Control de Volumen: Su deterioro produce chasquidos que impiden las comunicaciones.*

Por otro lado los equipos marca ARCOM fueron fabricados por la empresa Agustín Rojas Comunicaciones de Colombia, quien ya se encuentra retirada del mercado, significando que el

“conocimiento técnico de distribución y funcionalidad de los equipos ya no es posible generarlo a través de algún proveedor

Observación: Por lo anterior se sugiere dar de baja el equipo
